Geschichte und Sanierung eines Bauernhauses aus dem 18. Jahrhundert in Altenstadt bei Vohenstrauß

Die Sanierung des Bauernhauses in den Jahren 2002 bis 2004

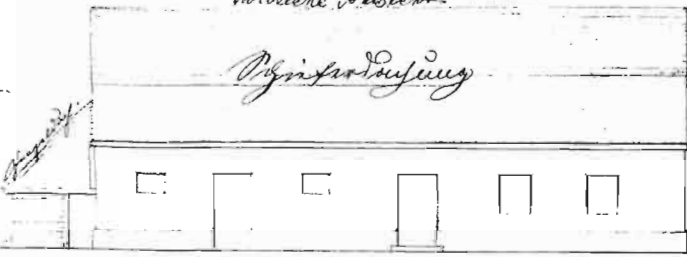
Bau Plan I 1869 13 II Aug 1869

Nördliche Ansicht

Wintereinfahrt

Grundplan

Entwurf des Hofes durch Herrn v. Enzyg

Denn der Plan zeigt ein geradezu idealtypisches Wohnstallhaus – das heißt, es liegen Wohnung und Stall des Bauern unter einem Dach – des schmalen Haustyps, des von Konrad Bedal so genannten Typs II, wie er in der in der ganzen Nord- und Ostoberpfalz, aber darüber hinaus auch in weiten Teilen Oberfrankens angetroffen werden konnte.¹⁰ Gerade dieser Haustyp vermittelt die Dreierfolge des immer langgestreckten Grundrisses mit Wohnteil, Flur- und Stallteil besonders deutlich. Während die Stube allein den ganzen Wohnteil des Hauses einnehmen kann, liegt doch zumeist, wie auch in diesem Fall, neben ihr noch eine kleine Kammer. Die Mittelzone des Hauses zerfällt in einen kleinen Vorplatz bei der Tür – dem im Bauplan von 1869 so bezeichneten *Fletz* – und die gemauerte und gewölbte Küche dahinter.¹¹ Der gesamte Wohnteil des Hauses (Stube, Flur und Küche) entspricht in etwa dem Stallteil.

Auffallend ist für den heutigen Betrachter bei dieser Raumeinteilung die kleine, nur wenige Quadratmeter große, annähernd quadratische, überwölbte und fensterlose Küche. Diese so genannte *Schwarze*

Küche bzw. *Rußkuchel* diente freilich nie als Küche nach heutigem Verständnis. Gekocht wurde vielmehr im großen Stubenofen, wie er im Bauplan von 1869 – wiederum geradezu idealtypisch – in der Ecke der großen Stube (hin zur Nebenkammer und (Schwarzen) Küche) eingezeichnet ist. Bei der Rußkuchel handelte es sich tatsächlich um eine Art Schürraum, von dem aus der Stubenofen beheizt wurde und der durch den breiten, offenen und zugigen so genannten *Deutschen Kamin* den Rauch des Stubenofens abziehen ließ. Wenn überhaupt, dann gab es in der Schwarzen Küche lediglich eine kleine zusätzliche Kochgelegenheit, die *nur zur Ergänzung des Stubenofens [diente]; teilweise als „Sommerküche“ (wenn man den großen Stubenofen nicht beheizen wollte) oder für bestimmte Zwecke (Schmalzgebackenes)*.¹²

Ebenfalls ins Auge fällt dem Betrachter des Bauplanes aus dem Jahr 1869, dass neben der Küche auch der Stall ein Gewölbe zeigt, wofür zwei Säulen in der Mitte des Raumes vorgesehen sind. Hierbei dürfte es sich mit an Sicherheit grenzender Wahrscheinlichkeit um eine nachträgliche Einwölbung des Stalles mit so genannten *Böhmischen Kappen* gehandelt haben. Diese, die gesteigerte Bedeutung der Ställe seit dem 19. Jahrhundert belegende bauliche Entwicklung hatte sich in der Oberpfalz, von Osten ausgehend, seit etwa 1830 verbreitet. *In der zweiten Hälfte des 19. Jahrhunderts setzte sich diese Bauweise weiter durch, wurde aber noch vor 1900 zunehmend ersetzt durch das einfachere „Preußische Gewölbe“*.¹³ Ob diese Überwölbung bereits in der Mitte des 19. Jahrhunderts erfolgt ist, lässt sich heute nicht mehr feststellen. Wahrscheinlicher erscheint es dem Verfasser jedoch, dass sie erst im Zuge des Neubaus von 1869 durchgeführt wurde und dass es sich hierbei um eine Reaktion auf die Brandkatastrophe des vorangegangenen Jahres handelte, mit ihren vermutlich verheerenden Auswirkungen auf den zu diesem Zeitpunkt wohl noch nicht eingewölbten und damit nur mit einer Holzdecke versehenen Stall.

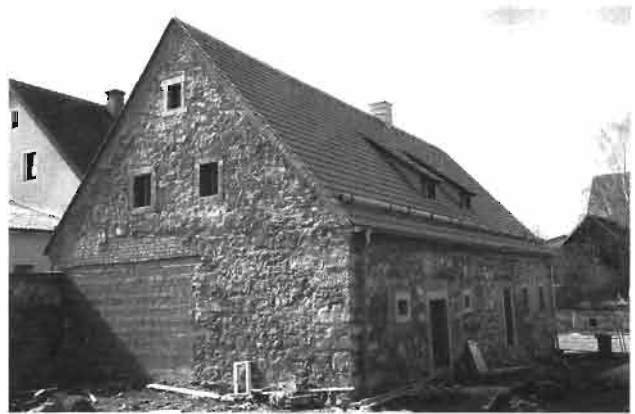
Die erhaltene Balkendecke von 1766 sowie der Bauplan von 1869 auf der einen Seite, die zum größten Teil wenig qualitativ in der unmittelbaren Nachkriegszeit durchgeführten und durch eindrin-

genden Regen noch weiter geschädigten Umbauten insbesondere seit 1945 auf der anderen Seite, führten in Zusammenarbeit mit dem Landesamt für Denkmalpflege zu dem Schluss, das Haus, soweit dies möglich war, wieder in seinen ursprünglichen Bauzustand des 18. bzw. frühen 19. Jahrhunderts zurückzuführen.
