Daniela Rehberger

## Garten, Keller, Pflaster – Die archäologischen Untersuchungen am ehemaligen Kapuzinerkloster in Neumarkt i.d.OPf.

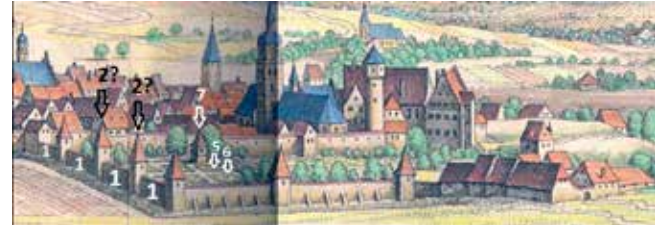
2 Kolorierter Kupferstich des Matthäus Merian von 1644 (Ausschnitt); Legende der eingetragenen Nummerierung, siehe Abbildung 1

zu haben. Die dreiseitige Mauer schloss im Süden an den äußeren Stadtmauerring an, verlief Richtung Osten, bis sie rechtwinklig umknickte und nach Norden bis zum oben genannten Eingang verlief. Dahinter fällt das Gelände ab und der weitere Verlauf ist nicht mehr zu erkennen.

Mehrere Befunde der Grabung ließen sich auf dieser Bildquelle wiederfinden.<sup>3</sup>

bildete so seine Südwand bis in das Untergeschoss. Die Außenseite des Baus war, soweit erfasst, unverputzt, während auf der Innenseite flächig gelöschter Kalk aufgetragen war. Zieht man wieder den Merianstich heran, wäre hier nur eine Hälfte eines Mauerturms erfasst, der dort als halb innerhalb/außerhalb der Mauer sitzend dargestellt wird. Man stelle sich auf der südlichen Seite der Mauer, also außerhalb der Grabungsfläche, ein Pendant vor, um den Turm zu komplettieren.
