## Main-Donau-Kanal im Sulztal

### Probleme und Perspektiven aus landschaftsplanerischer Sicht

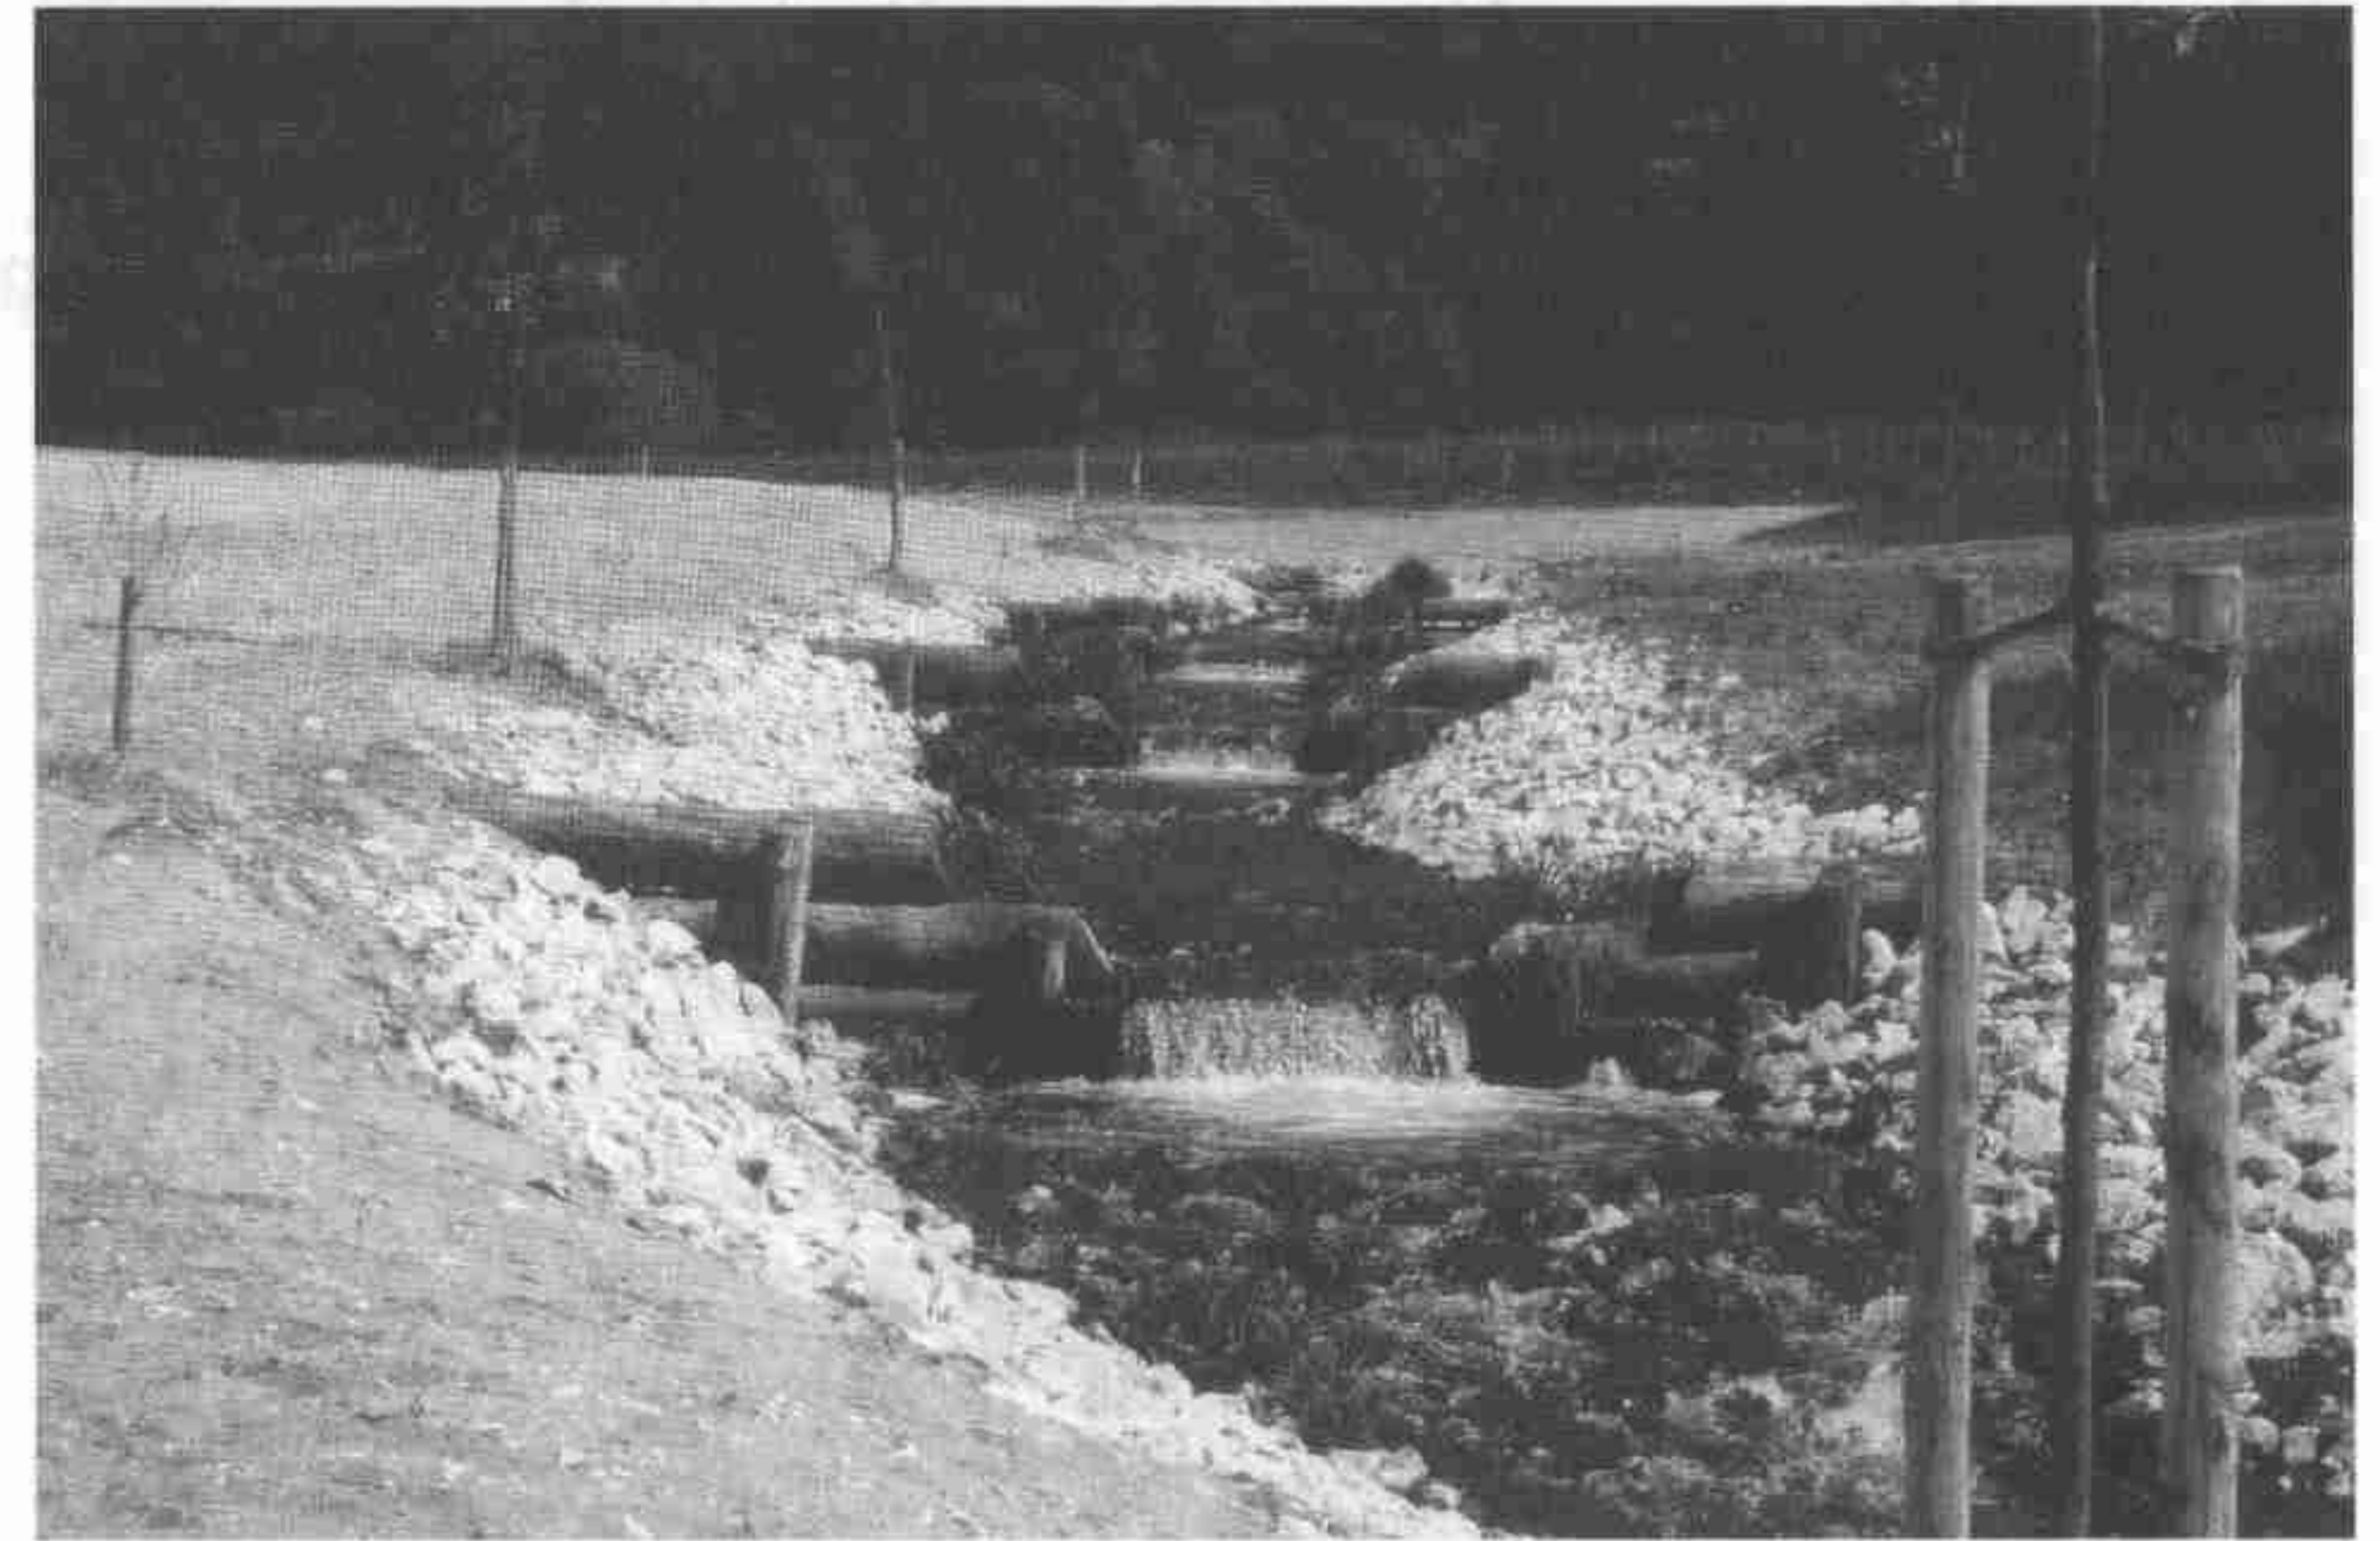
Sulzeinleitung bei Fertigstellung

Durch den über Gelände verlaufenden Kanal von ihren natürlichen Mündungsbereichen abgeschnittene Gewässer und Quellbäche wurden gesammelt und auf möglichst langem Weg als naturnahe Gewässer entlang des Kanals bis zu einer möglichen Einmündungsstelle geführt. Wie schnell sich die Ufer der neugeschaffenen

Fließgewässer naturnah entwickeln können, zeigt die Sulzeinleitung unterhalb der Schleuse Berching.

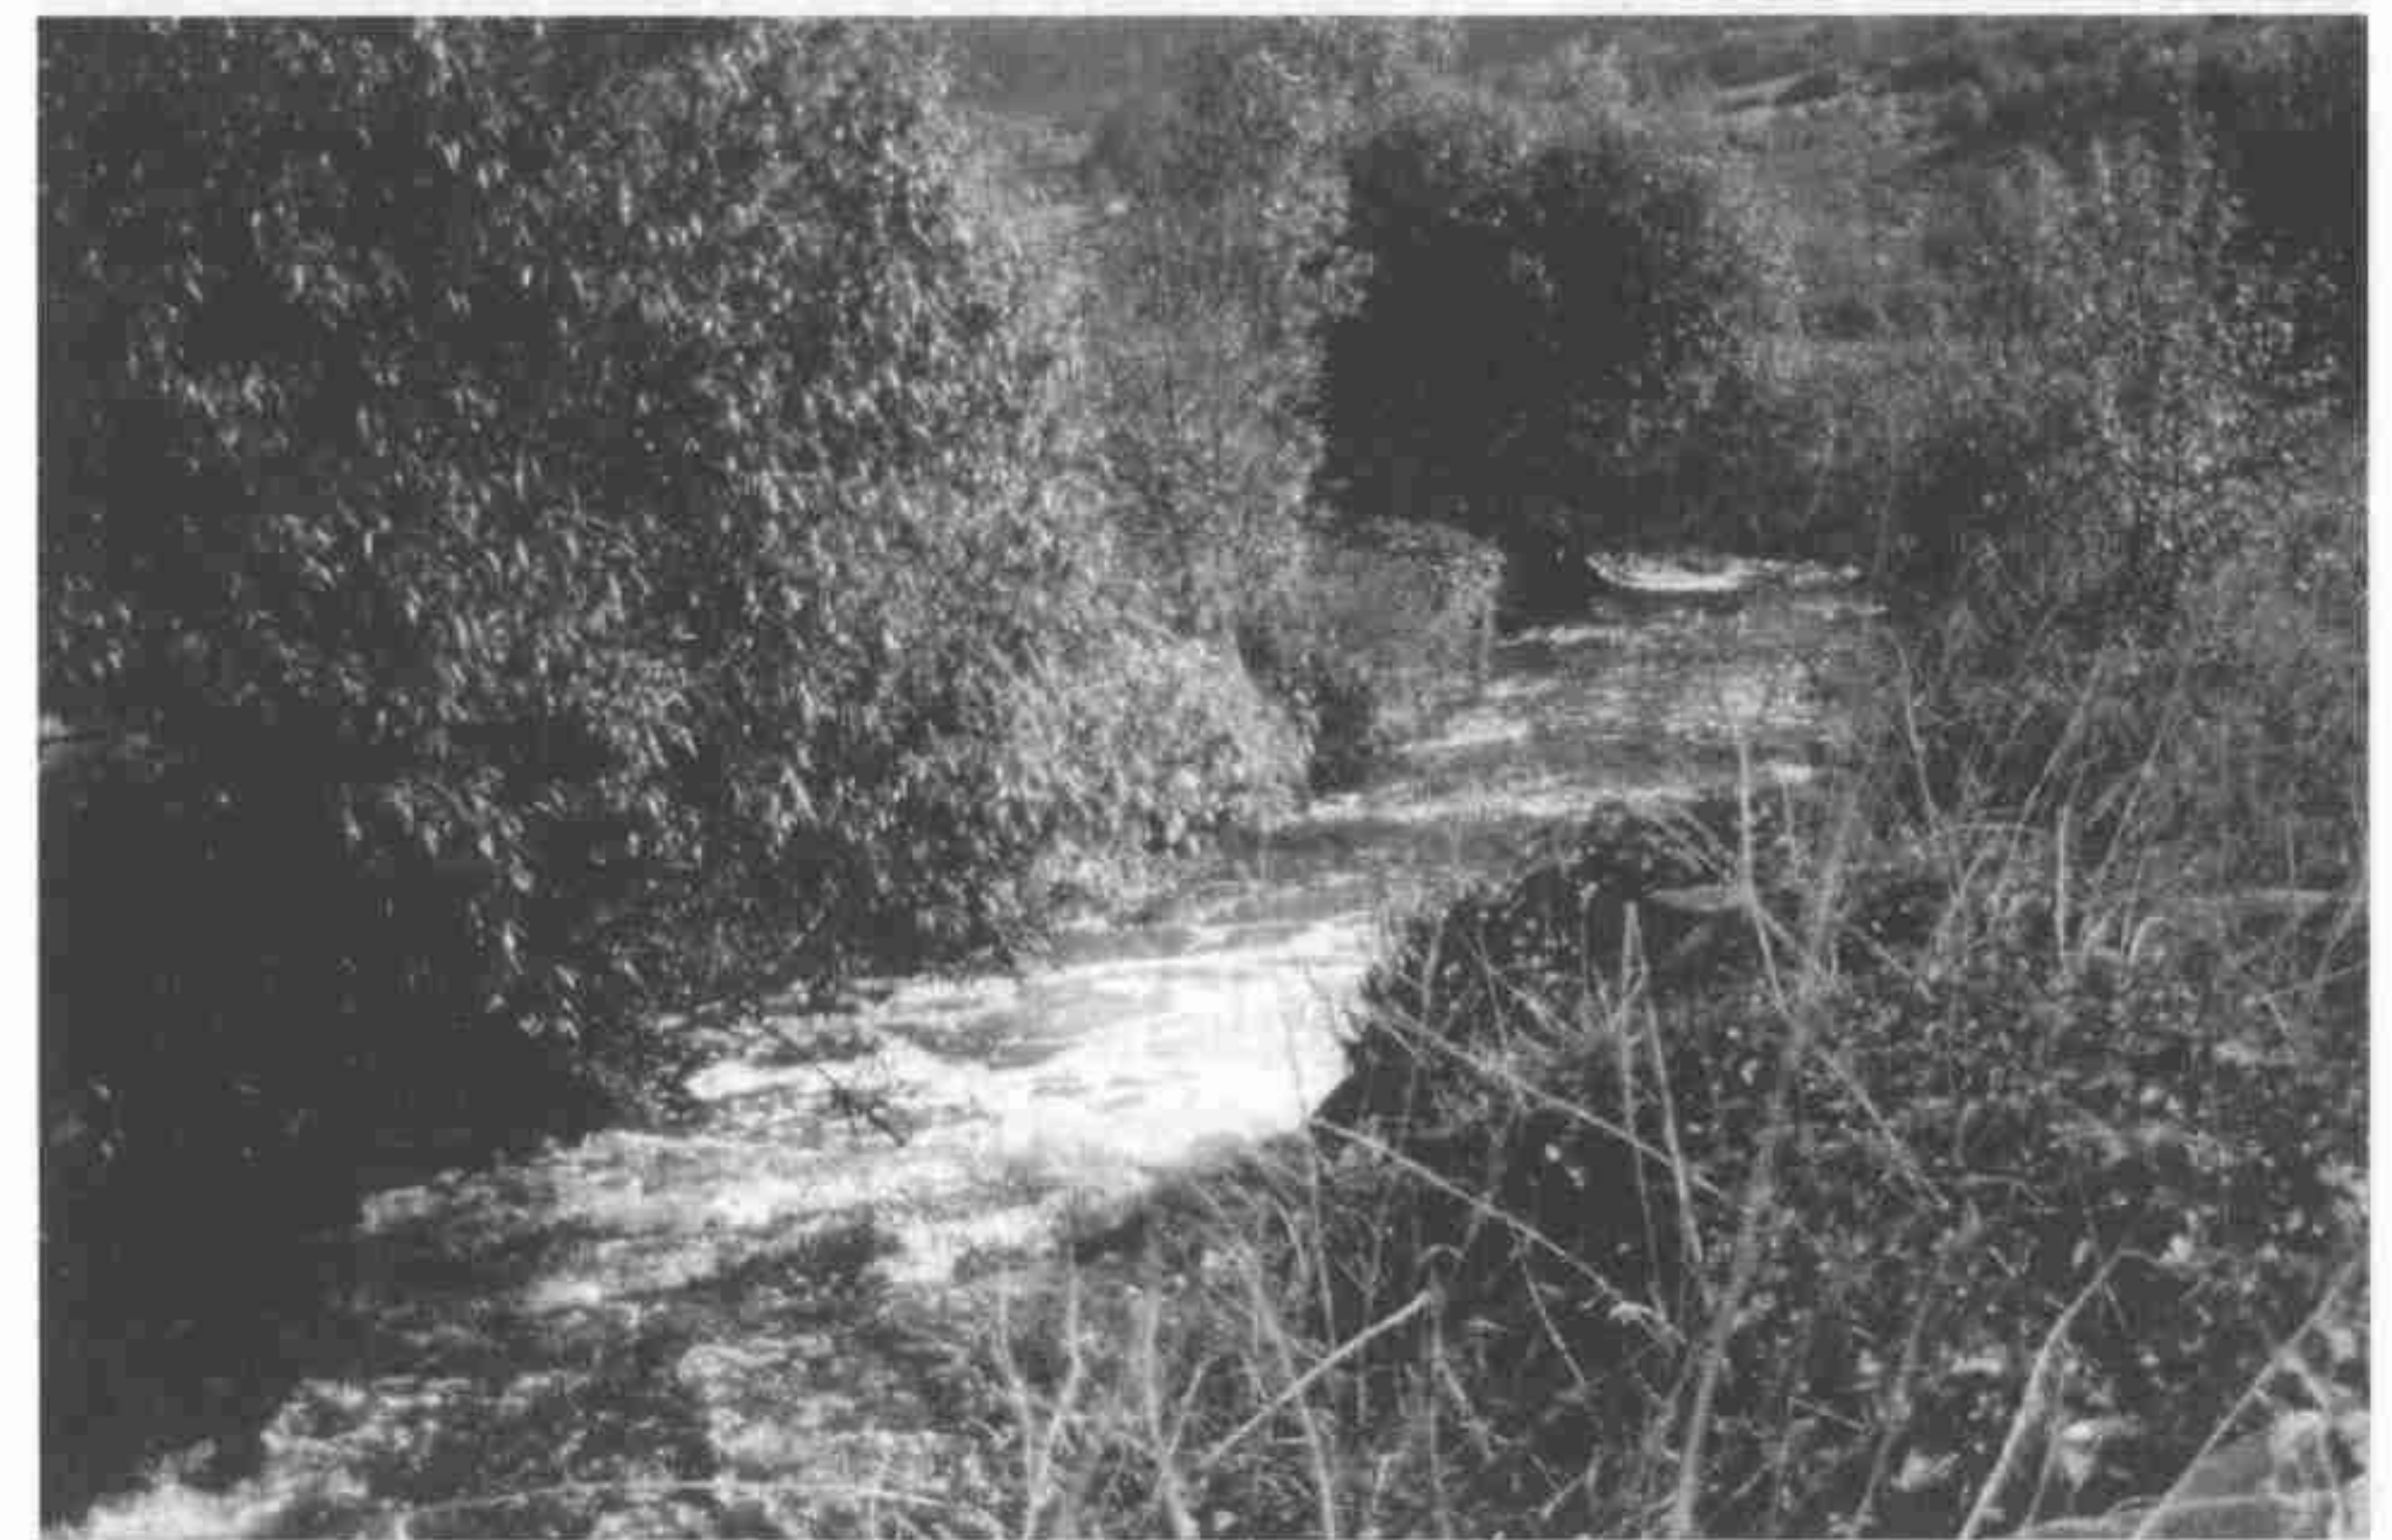
Sulzeinleitung nach mehrjähriger Entwicklung

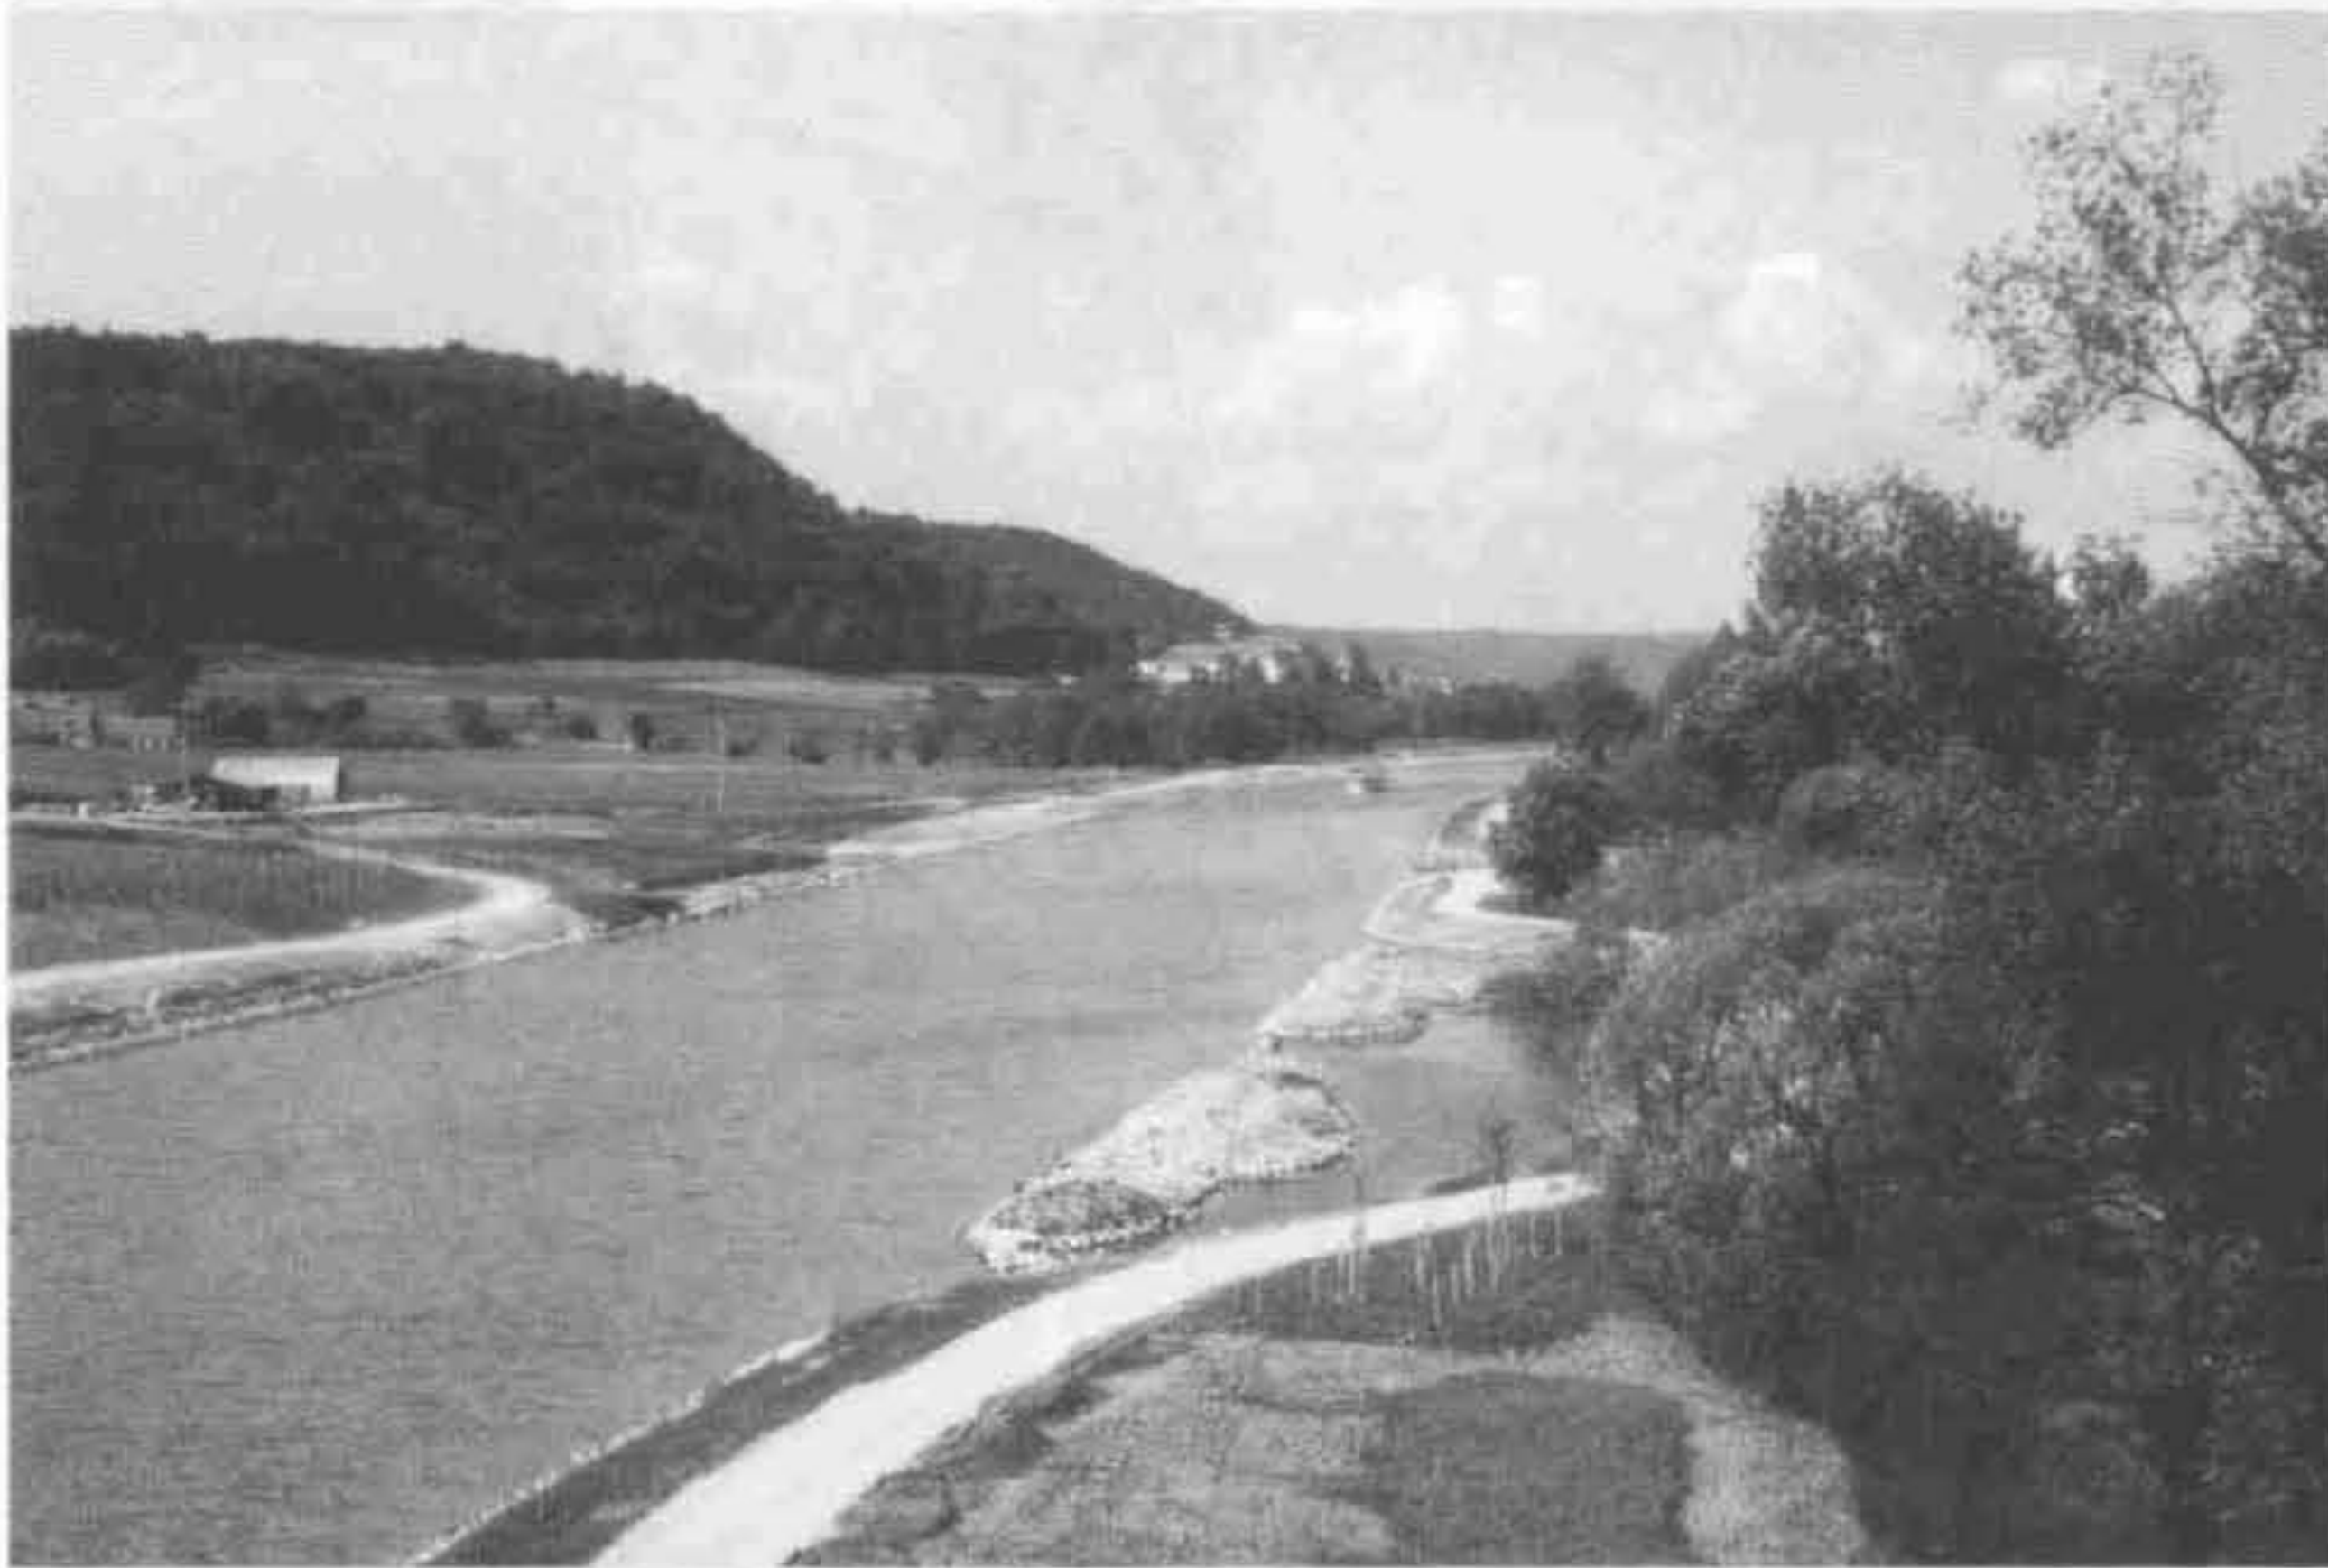
Kanalaufweitung bei der Fertigstellung 1993

Hier konnten kanalbegleitende, durch Aufweitungen des Kanalquerschnittes differenzierte Stillwasserbereiche angelegt werden; durch vielfältige Gliederung der Wasserfläche in Tief- und Flachwasserzonen, durch abwechslungsreiche Ausformung der Uferlinie wurde versucht, wertvolle Lebensräume für Pflanzen und Tiere

Die Entwicklung eines Stillwasserbereiches in einem Zeitraum von sieben Jahren läßt sich gut am Beispiel der Kanalaufweitung bei Plankstetten zeigen.

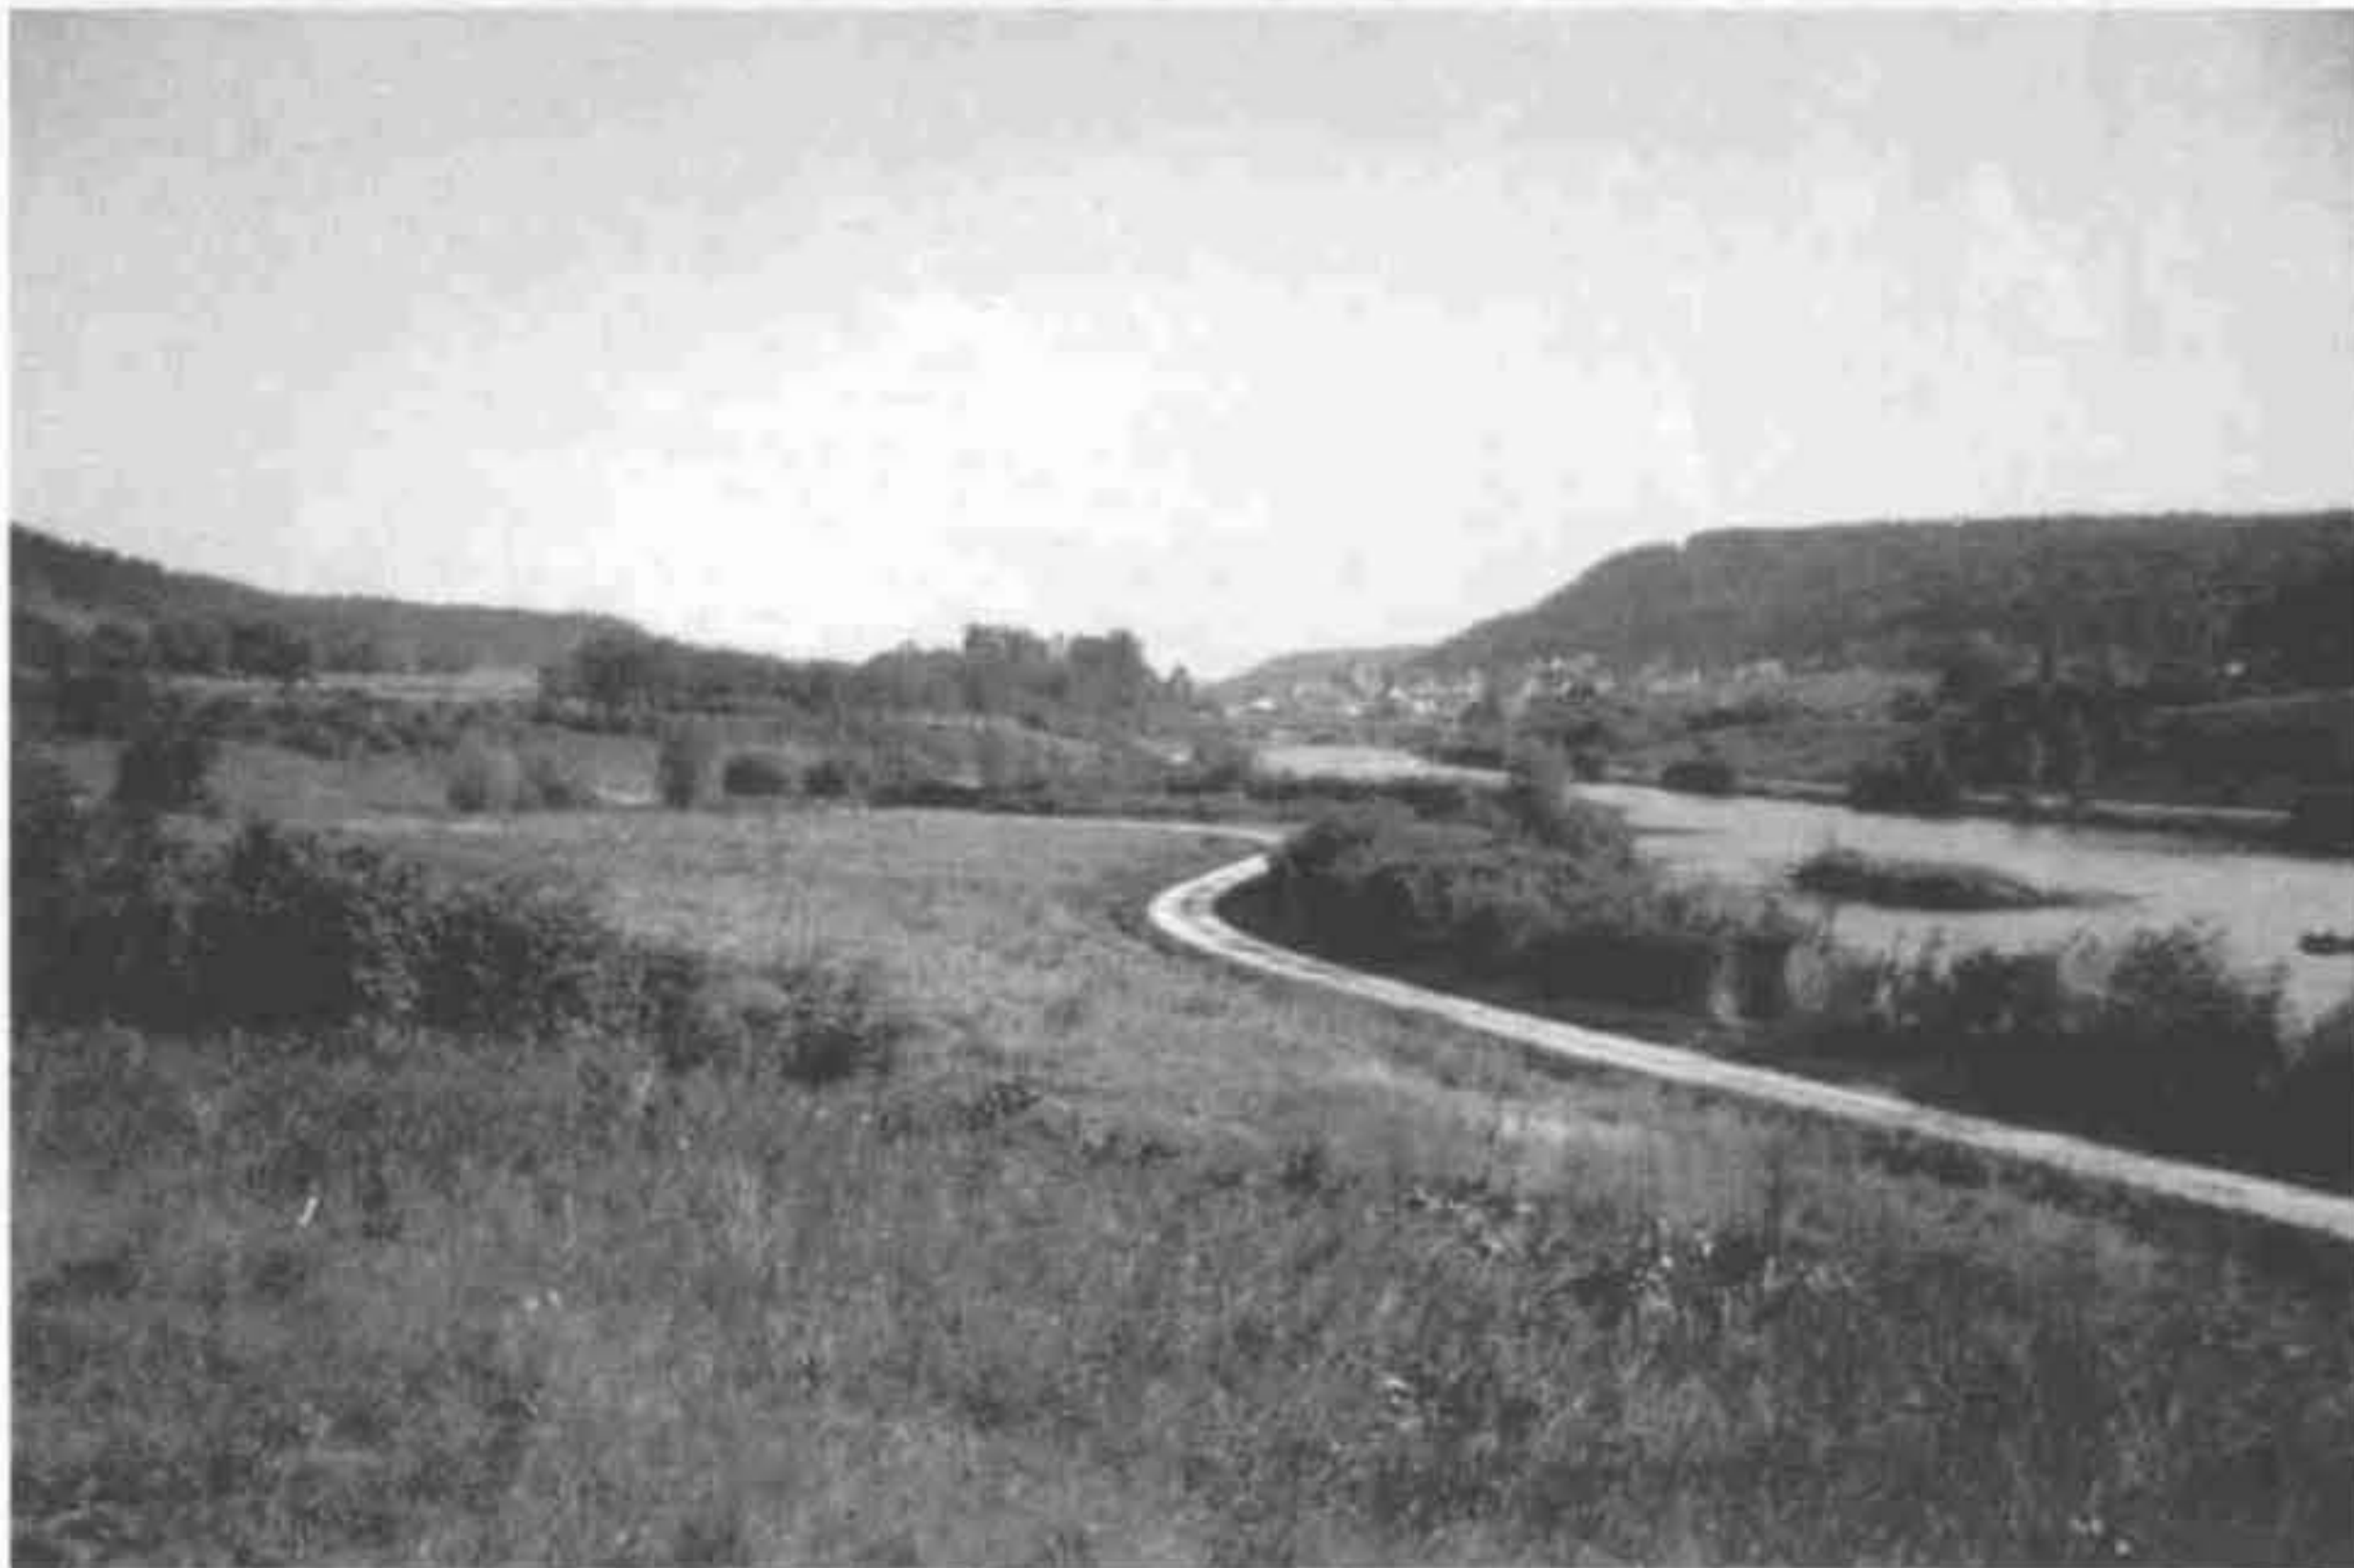
Kanalaufweitung nach 7 jähriger Entwicklung
